Diagnostic Partenarial de Situation de la Gestion Urbaine de Proximité

Dillon – Fort de France

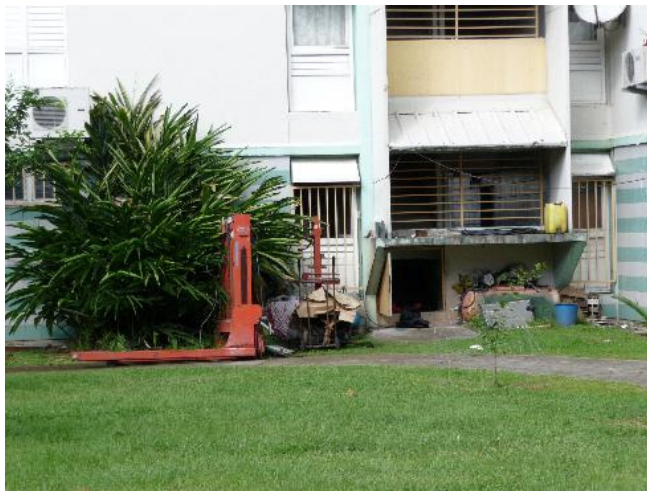
L'activité de mécanique a également des conséquences en termes de pollution puisque sont entreposés divers déchets mécaniques, batteries, outils de travail...C'est le cas particulièrement pour le bâtiment X (cf. photo ci-dessous, à gauche).

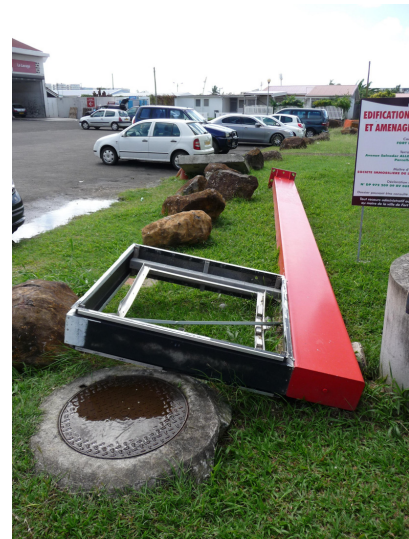
Au niveau de la station service et du marché, il n'y a pas de délimitation formalisée des espaces, et on constate également le dépôt d'ordures (ci-dessus, à droite).

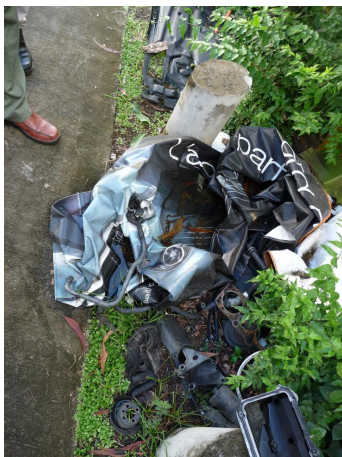
La stagnation d'eau, quant à elle, pose des problèmes sanitaires : odeurs, développement de larves de moustiques. Cette stagnation d'eau a plusieurs causes : rupture de canalisation (Au moins deux « trous d'eau » ont été repérés, l'un devant le bâtiment DE, l'autre devant le bâtiment J, cf photo ci-dessus à droite), formation de trous dans la terre à cause du stationnement inapproprié des véhicules, eaux retenues dans les épaves ou autres débris mécaniques aux abords des « garages » (ci-dessus à gauche, le parking du bâtiment X).

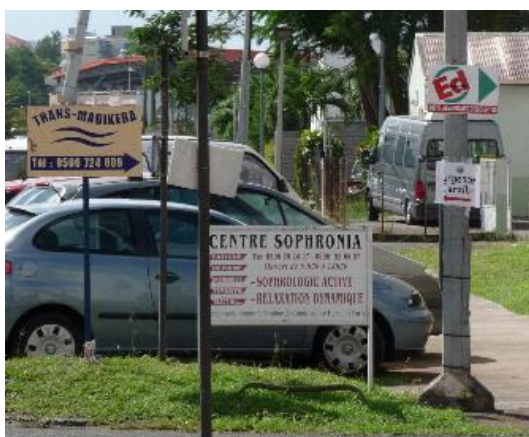
La signalétique est plutôt mauvaise : les indications sont rares, ou alors quelques panneaux sont posés par les commerces eux-mêmes de manière anarchique. (ci-dessous, à gauche, intersection de l'avenue Salvador Allende et de l'avenue de Dillon). C'est uniquement à l'extrémité du bâtiment I que l'on trouve un panneau de signalisation structuré et harmonieux (ci-dessous à droite).
