Diagnostic Partenarial de Situation de la Gestion Urbaine de Proximité

Dillon – Fort de France

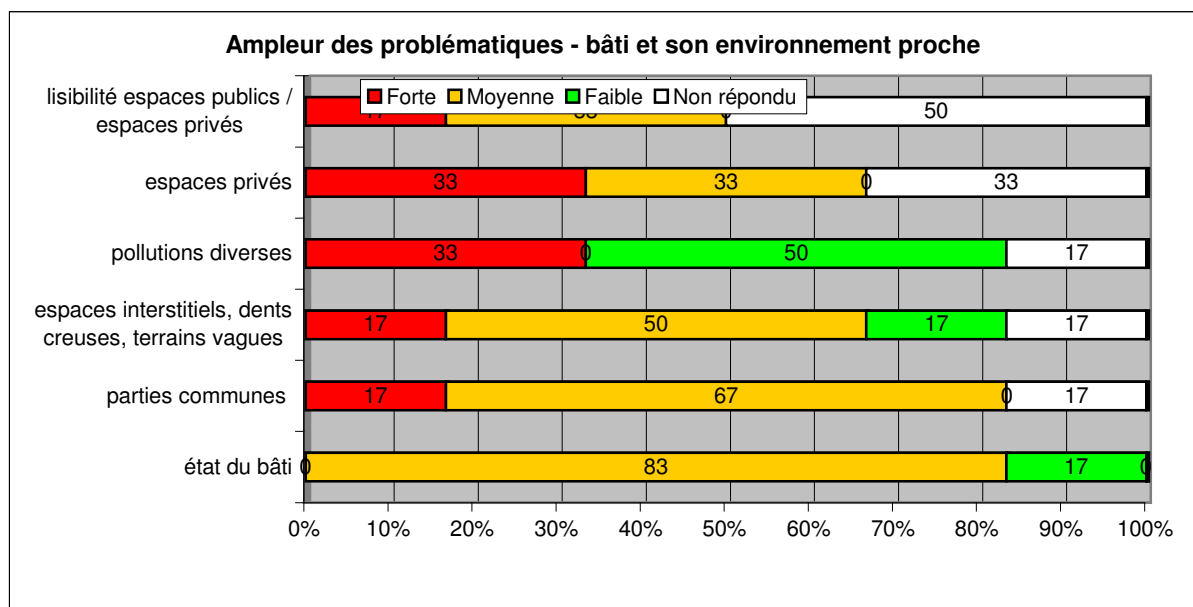
Le graphique ci-dessus présente la perception des problèmes évoqués par les participants à la visite. Ainsi, les problèmes liés aux espaces privés et à leurs détournements sont ceux signalés comme étant les plus forts, viennent ensuite les problèmes liés aux parties communes puis ceux liés aux espaces interstitiels.
